Kp/Kp potilaskertomus hankalasta vertikaalisesta leukasuhteesta

◆ Teksti ja kuvat: Teppo Kariluoto

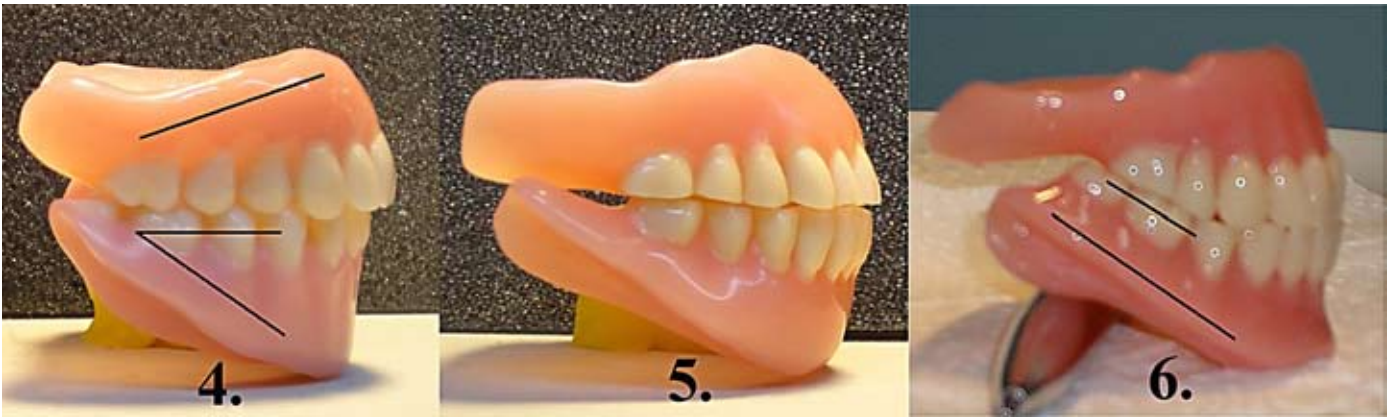
Kaikki vanhat proteesit olivat hyvin samankaltaisesti toteutettuja. Valokuvasin näistä potilaan mukana olleista vain kahdet, kts. kuvat 4. ja 5.

Kaikkien proteesien purentaa oli mitä ilmeisimmin jouduttu hiomaan suussa useampaan kertaan, sillä seurauksella että kyseisten proteesien IK-asema oli jopa täydellisesti

hävinnyt (kuva 5).

Hampaiden okklusaalikäyrä ei noudata alaleuan kristaharjanteen muotoa, mistä johtuu alaproteesin hyvin kiilamainen profiili. Hammersasettelu etenkin alaetualueella on ulkoneva, suhteessa luiseen harjan-

teeseen. Proteesien kiilamaisuus aiheuttaa purressa proteesien liukumisen eteenpäin (dist.),

kts. Kuva 4.

Suurin ongelma teknisesti oli kuitenkin vertikaalinen leukasuhde, etenkin ylä- ja alaleuan harjanteiden vertikaalinen suhde toisiinsa (n.65° astetta.) Kts. kuva 1.

Valmistin parhaiten limakalvoilla istuvista proteeseista silikoneja, vahaa ja pohjalevyakryyliä apuna käyttäen tarkat kopiot.

Kipsasin proteesien vahakopiot artikulaattoriin, kts. kuva 2.

Valmistin kaaviot (kuva 3) artikulaattorissa olevaan purentaan (kuva 1).

Asettelussa oli keskityttävä erityisesti proteesien pysyvyyden kannalta olennaisiin asioihin. Jyrkän alaleuan harjanteen takia asettelussa ei pystyisi saavuttamaan toimivia sivu- eikä sagittaaliliikkeitä. Purenta toimisi vain lk-asemassa, kts. kuva 6.

Valmistin proteesit normaaliin tapaan. Kts. kuva 6.

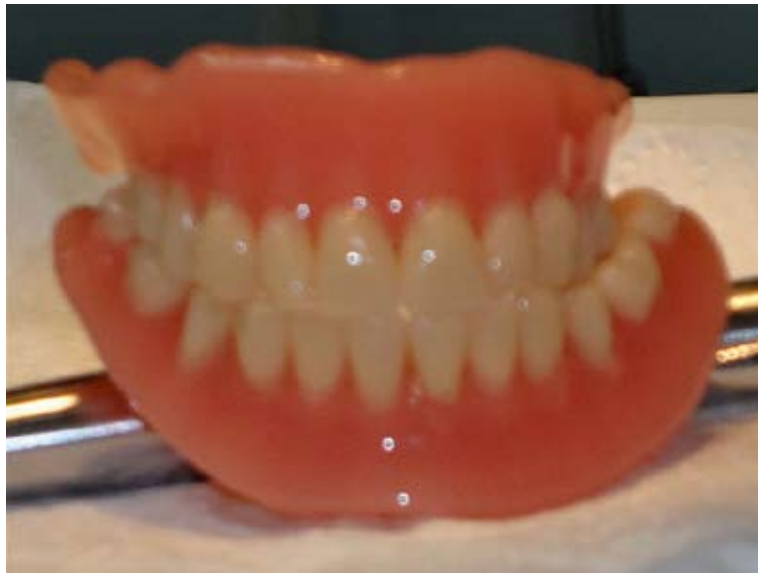
Korotus kohdistui vain alaleuan proteesiin. Alaproteesi istui käyttämättömyydestä huolimatta yllättävän hyvin, joten pohjausjäljennöstä ei tarvittu. Tein alustavan korotuksen artikulaattorissa. Kipsasin proteesit artikulaattoriin, porasin alaleuan hammaskaaren irti. Esikorotin hammaskaaren asetteluvahan avulla, sovitin proteesit suuhun. Potilas totesi korkeuden jo paremmaksi, korotin vielä lisää ja muotoilin lisäksi proteesin reunoja poralla ja vahalla, vähentäen posken väliin jäämistä.

Sitten potilas totesi "No nyt voisi olla hyvä"

Tein alaproteesin valmiiksi.
