UUTTA HORISONTISSA ZIRKONZAHNILTA

PRETTAU -SILTA on uuden tyyppinen implantaattirakenne, zirkonia -silta jyrstytynä täyteen anatomisen hampaan muotoon – Takuuvarmasti EI posliinin lohkeamista!

Aldo Zilion potilastapaus osoittaa modernia hammassilta-rakenteiden designia.

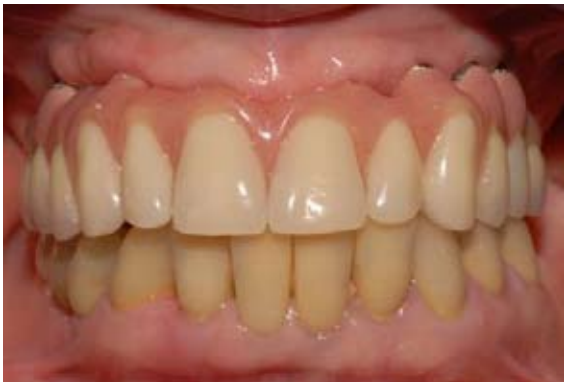
Kuva 1. Lähtötilanne: akryyli kokopurenta

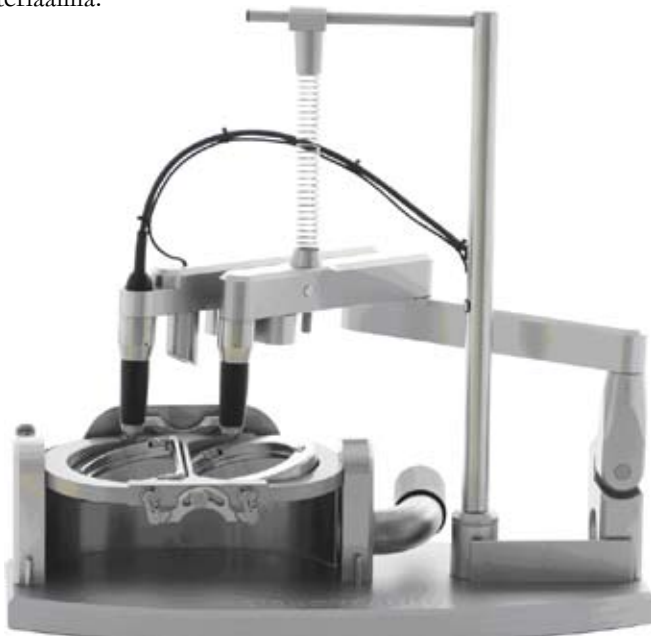
Kuva 2. Zirkograph 025 ECO

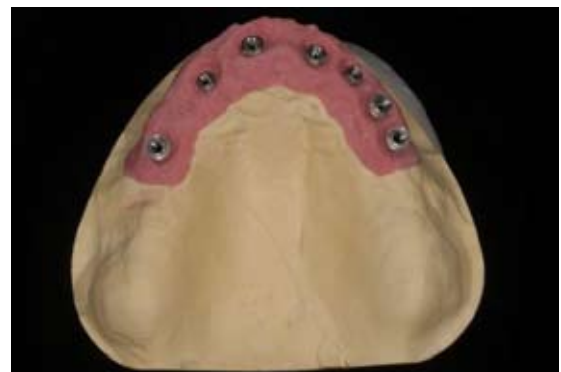
Kuva 3. Työmalli

Työn perustana Prettau -sillalle on työmalli ienmaskilla ja diagnostinen vahaus.

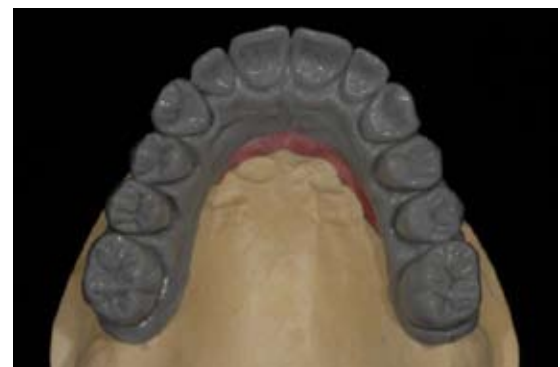
Kuva 4. Diagnostinen vahaus

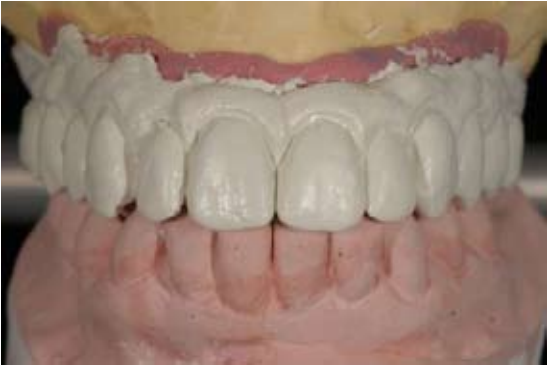
Kuva 5. dublikoitu FRAME -runko

Koko vahaus on dublikoitu ja siirretty jäykkään mock-up runkoon kutistumattoman ZIRKONZAHN FRAME materiaalin avulla. Tämän jälkeen runko sovitetaan suussa ja kontrolloidaan hampaan muoto, estetiikka, fonetiikka ja liikkeet.

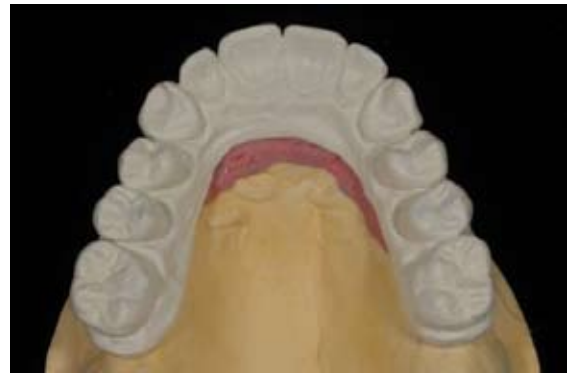
Kuva 8. Dublikoitu vahaus jysittäväksi

Seuraavaksi primääriosat kiinnitetään mallille ja tarvittaessa blokataan allemenot ennen täysanatomisen sekundääriosan dublikointia. Alkuperäinen mock-up -runko on näin valmis jysittäväksi PRETTAU -sillaksi.

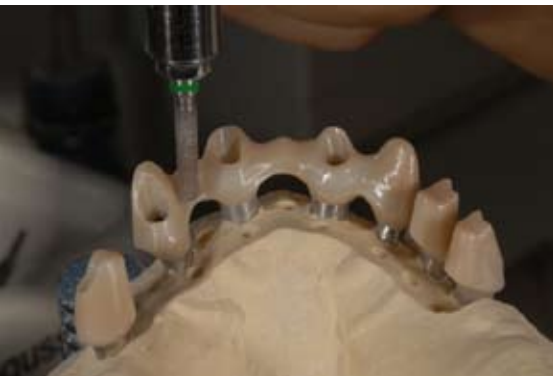
Kuva 6. Kiskon jysintä.

Kisko ja primäärikapat jysitään tämän jälkeen täysanatomisesta dublikaatista. Tällöin voidaan kontrolloida primääri-rakenteen koko ja paikka tyydellisesti.

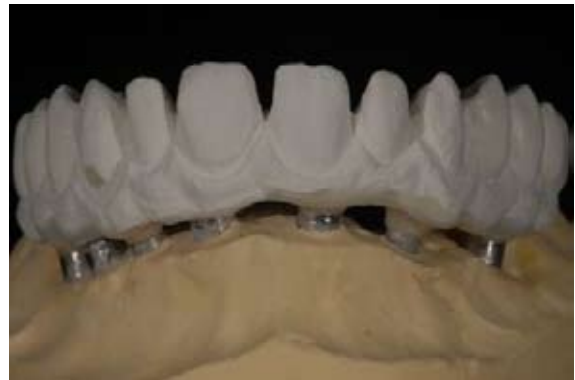
Kuva 9. Etualueelle muotoiltu tila kerrostettavalle posliinille.

Aldo tekee tilan etualueella kohtiin, joihin hän myöhemmin kerrostaa posliinia.

Kulmahampaissa tila tehdään vain labiaalisesti, linguaali pinnalle jätetään kulmahammasohjaus zirkoniale. Kaikki takahampaat pidetään anatomisessa muodossa.

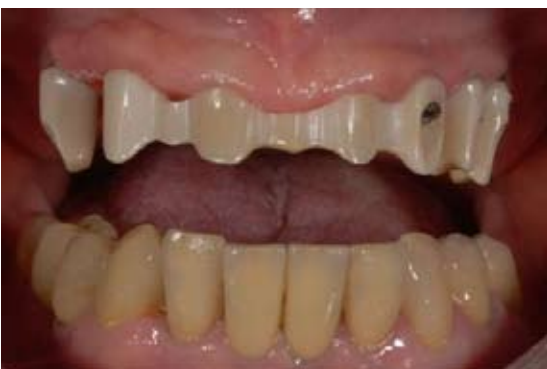
Kuva 7. Kisko ja primäärikapat suussa

Sintrauksen jälkeen kisko ja kapat viimeistellään paralleli-jysimellä käyttäen vesijäähdytystä. Lopuksi koko primääri rakenne kiillotetaan ”peilikiiltoon”.

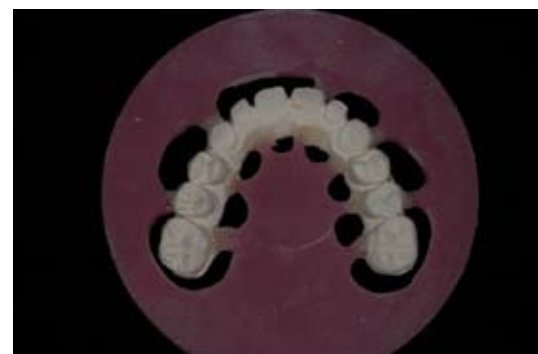
Kuva 10. Mock-up runko kiinnitettyinä jysin levyyn.

Jyrsinlevyn kiinnitys ja jysintä noudattaa normaalia Zirko-graph prosessia. Porauksen ja viimeistelyn jälkeen esisintrattu "green stage" -silta värjätään. Tämä on työn taiteellinen osio.

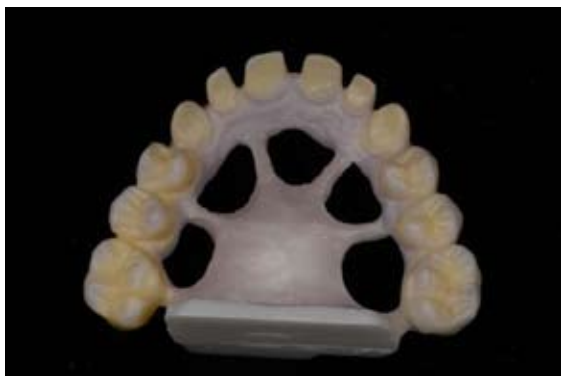
Kuva 11. Värjätty ja sintrattu runko

Esisintratun zirkonian värjäys on kiehtova, osittain kemiallinen prosessi. Neuvokkuus ja tietotaito ovat tarpeen saavuttaaksemme halutut luonnolliset sävy yksityiskohdat. Luonnollinen värisävy saadaan käyttämällä ZIRKONZAHN COLOUR LIQUIDS nesteitä eri kerrospaksuuksina ja konsentraatioina. Tämä luova prosessi vaatii keskittymistä. Paras ta olisi keskeytymätön ympäristö ilman häiritseviä puheluja tai muita häiriötekijöitä.

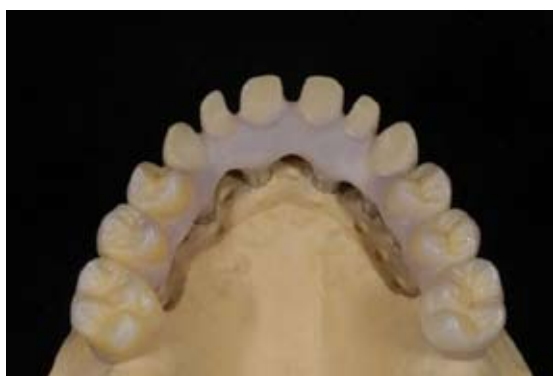
Kuva 12. Sintraus uunista suoraan mallille.

ZIRKONZAHNin kanssa seuraava aamu (sintraus pol- ton jälkeen) on aina yhtä jännittävä kokemus. Sillan istuvuus mallille on täydellinen, todellinen "WOW" -elämys. Pienet sovitukset on yleensä tehty minuuteissa.

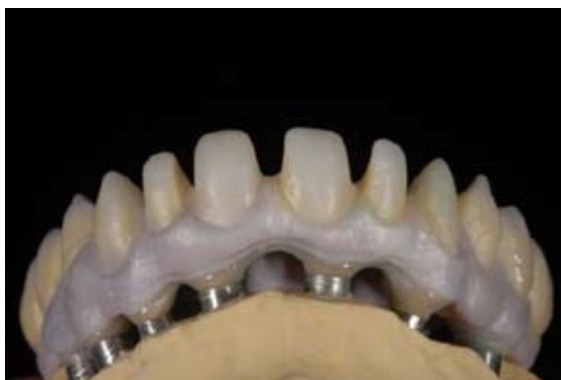
Kuva 13. Täydellinen istuvuus mallilla...

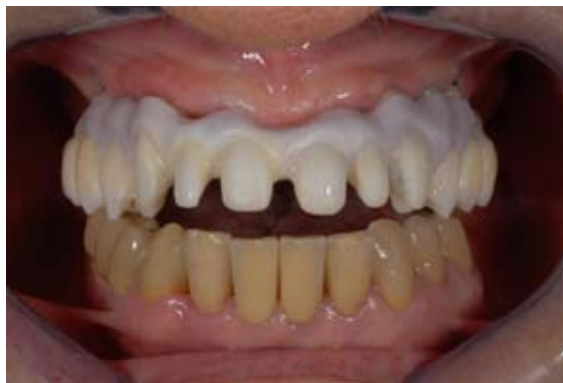
Kuva 14. ja suussa

Suussa silta istuu kuten mallilla (muista mock-up vaiheessa tehty sovitukset istuvuuden kontrolloimiseksi). Joku on taipu- vainen tuntemaan itsensä sankariksi.

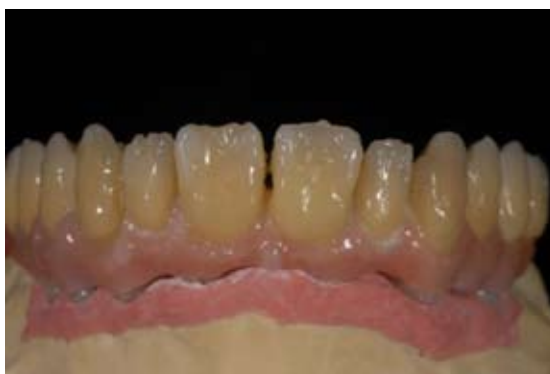
Kuva 15. Eualueen denttiin ja ikenen kerrostus

Viimeinen vaihe valmistuksessa: Etualueen ja ien poslii- nin luonnollinen kerrostus on todella nautinnollista, koska **zirkonia -runko ei väänny** poltettaessa. Kuka tekniikko ei olisikaan viettänyt unettomia öitä valettaessa ja juotettaessa 14-yksikön metallokeramia -siltoja.

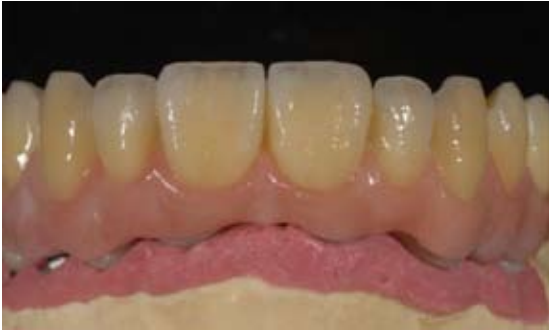
Kuva 16. Kärkiväriin kerrostus

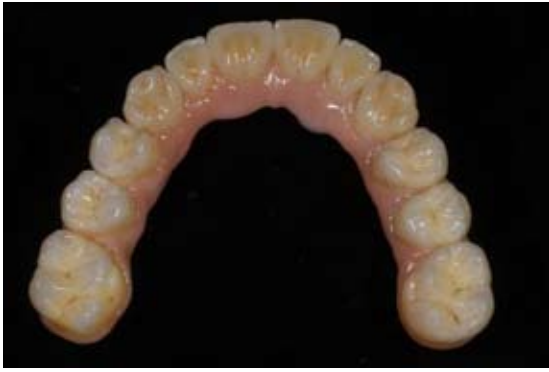
Kuva 17. Maalattu ja kiiltopoltettu PRETTAU -silta

Etualueen ja ikenen kerrostuksen jälkeen taka-alue ja linguaalipinnat maalataan ZIRKONZAHN ICE ZIRCONIA maaliväreillä: Ensimmäinen poltto on ns. kiinnityspolttto, jolla saadaan värit pysymään halutussa paikassa. Toisessa poltossa glasuuri -massa kerrostetaan kaikille kerrostamattomille pinoille. Jälkikäteen pieni mekaaninen kiillotus on myös mahdollista.

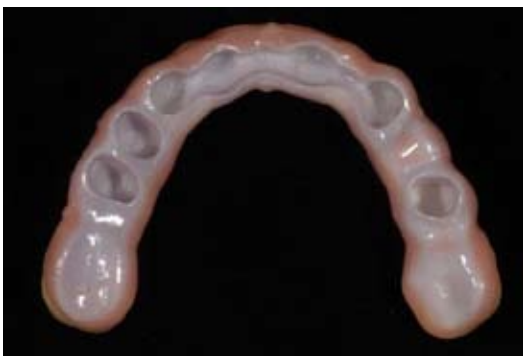
Kuva 18. Sovituspinta

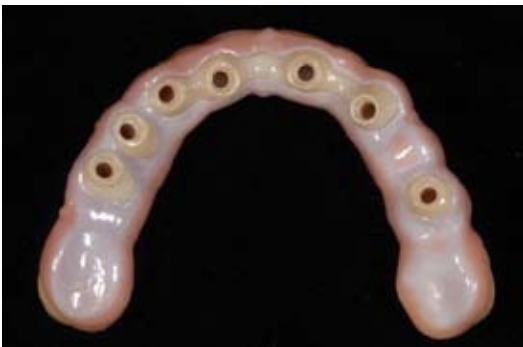
Kuva 19. Täydellisesti yhdistyvät primääri zirkonia -osat

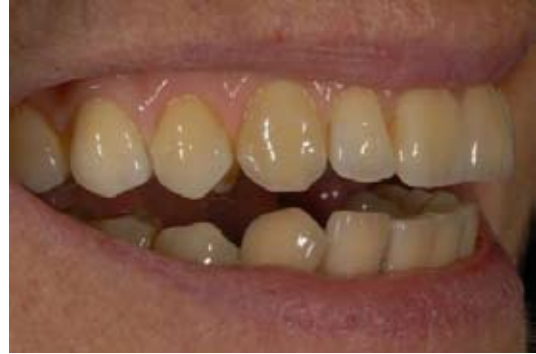
Kuva 20. Lateraali näkymä

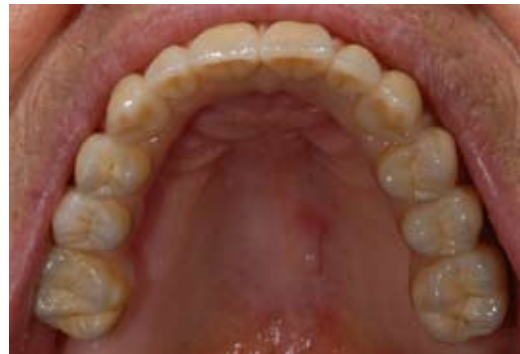
Kuva 21. Oklusaalinen näkymä
