Hankalasti jäljennettävä implanttitapaus

Teksti ja kuvat: Ilkka Tuominen

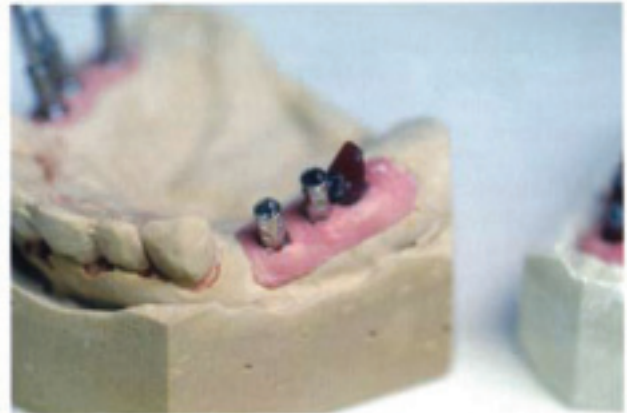
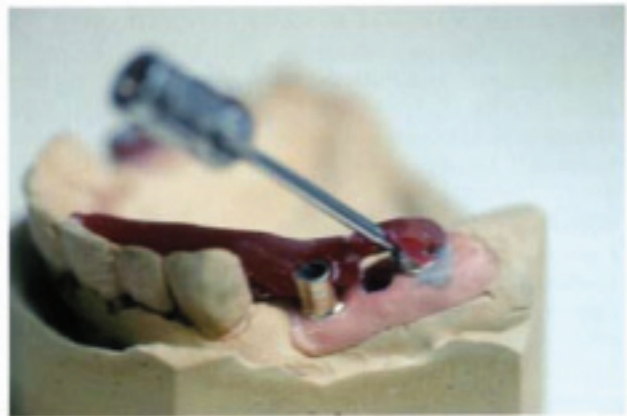
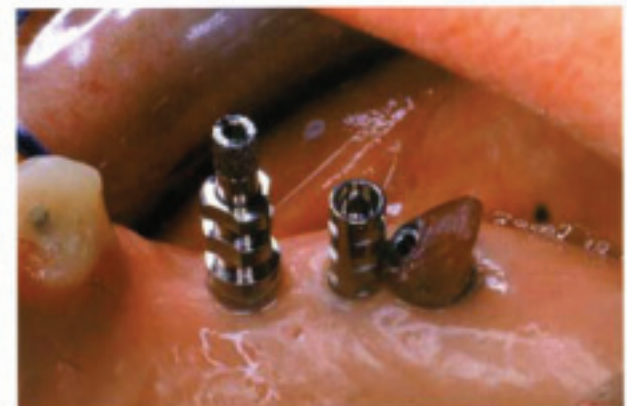
Kyseessä on Astra-implantit. Valmistetaan 1-sektorin takimmaiselle fikstuuralle Cast-to-abutmentista jäljennöshetta (jatkossa hetta), joka ruuvataan fiksturaan. Kaksi muuta fikstuuraa voidaan jäljentää tavanomaisilla jäljennössylinterillä. Hetta valmistetaan katkaisemalla abutmentti siten, että kiinnitysruuvin kanta jää abutmentin rungon ulkopuolelle. Todettakoon tässä vielä että kiinnitysruuvin kantaa joudutaan lyhentämään, jotta viereisen implantin jäljennössylinteri mahtuu paikalleen. Hettaan muotoillaan kooninen muoto kytkentäakryylistä.

Jäljentämisen yhteydessä ruvataan hetta lyhennettyine ruuveineen 1-sektorin takimmaiseen fiksturaan. Kahteen etummaiseen fiksturaan kiinnitetään tavanomaiset ruuvi kiinnitteiset jäljennössylinterit. Jäljennösaineen kovetuttua ruuvi kiinnitteisten jäljennössylinterien ruuvit avataan ja jäljennös poistetaan potilaan suusta. Varsinaiset jäljennössylinterit jäävät kiinni jäljennökseen ja hetta jää kiinni suussa olevaan fiksturaan. Jäljennöshetta irroitetaan fikstuurasta, tämän jälkeen hettaan kiinnitetään replica, ja hetta työnnetään jäljennökseen jääneeseen koloonsa paikalleen. Näin tässä esimerkkitapauksessamme onnistumme lopulta jäljentämään ongelmallisen 1-sektorin kaikki kolme fikstuuraa siten, että kykenemme valmistamaan työmallin, jossa kaikki fikstuurat on asemointijäljennetty niin tarkasti kuin tässä tapauksessa on mahdollista.
